# ترميم آثار فوه

فوه ١٩٩٧

إعداد : قطاع الآثار الإسلامية والقبطية

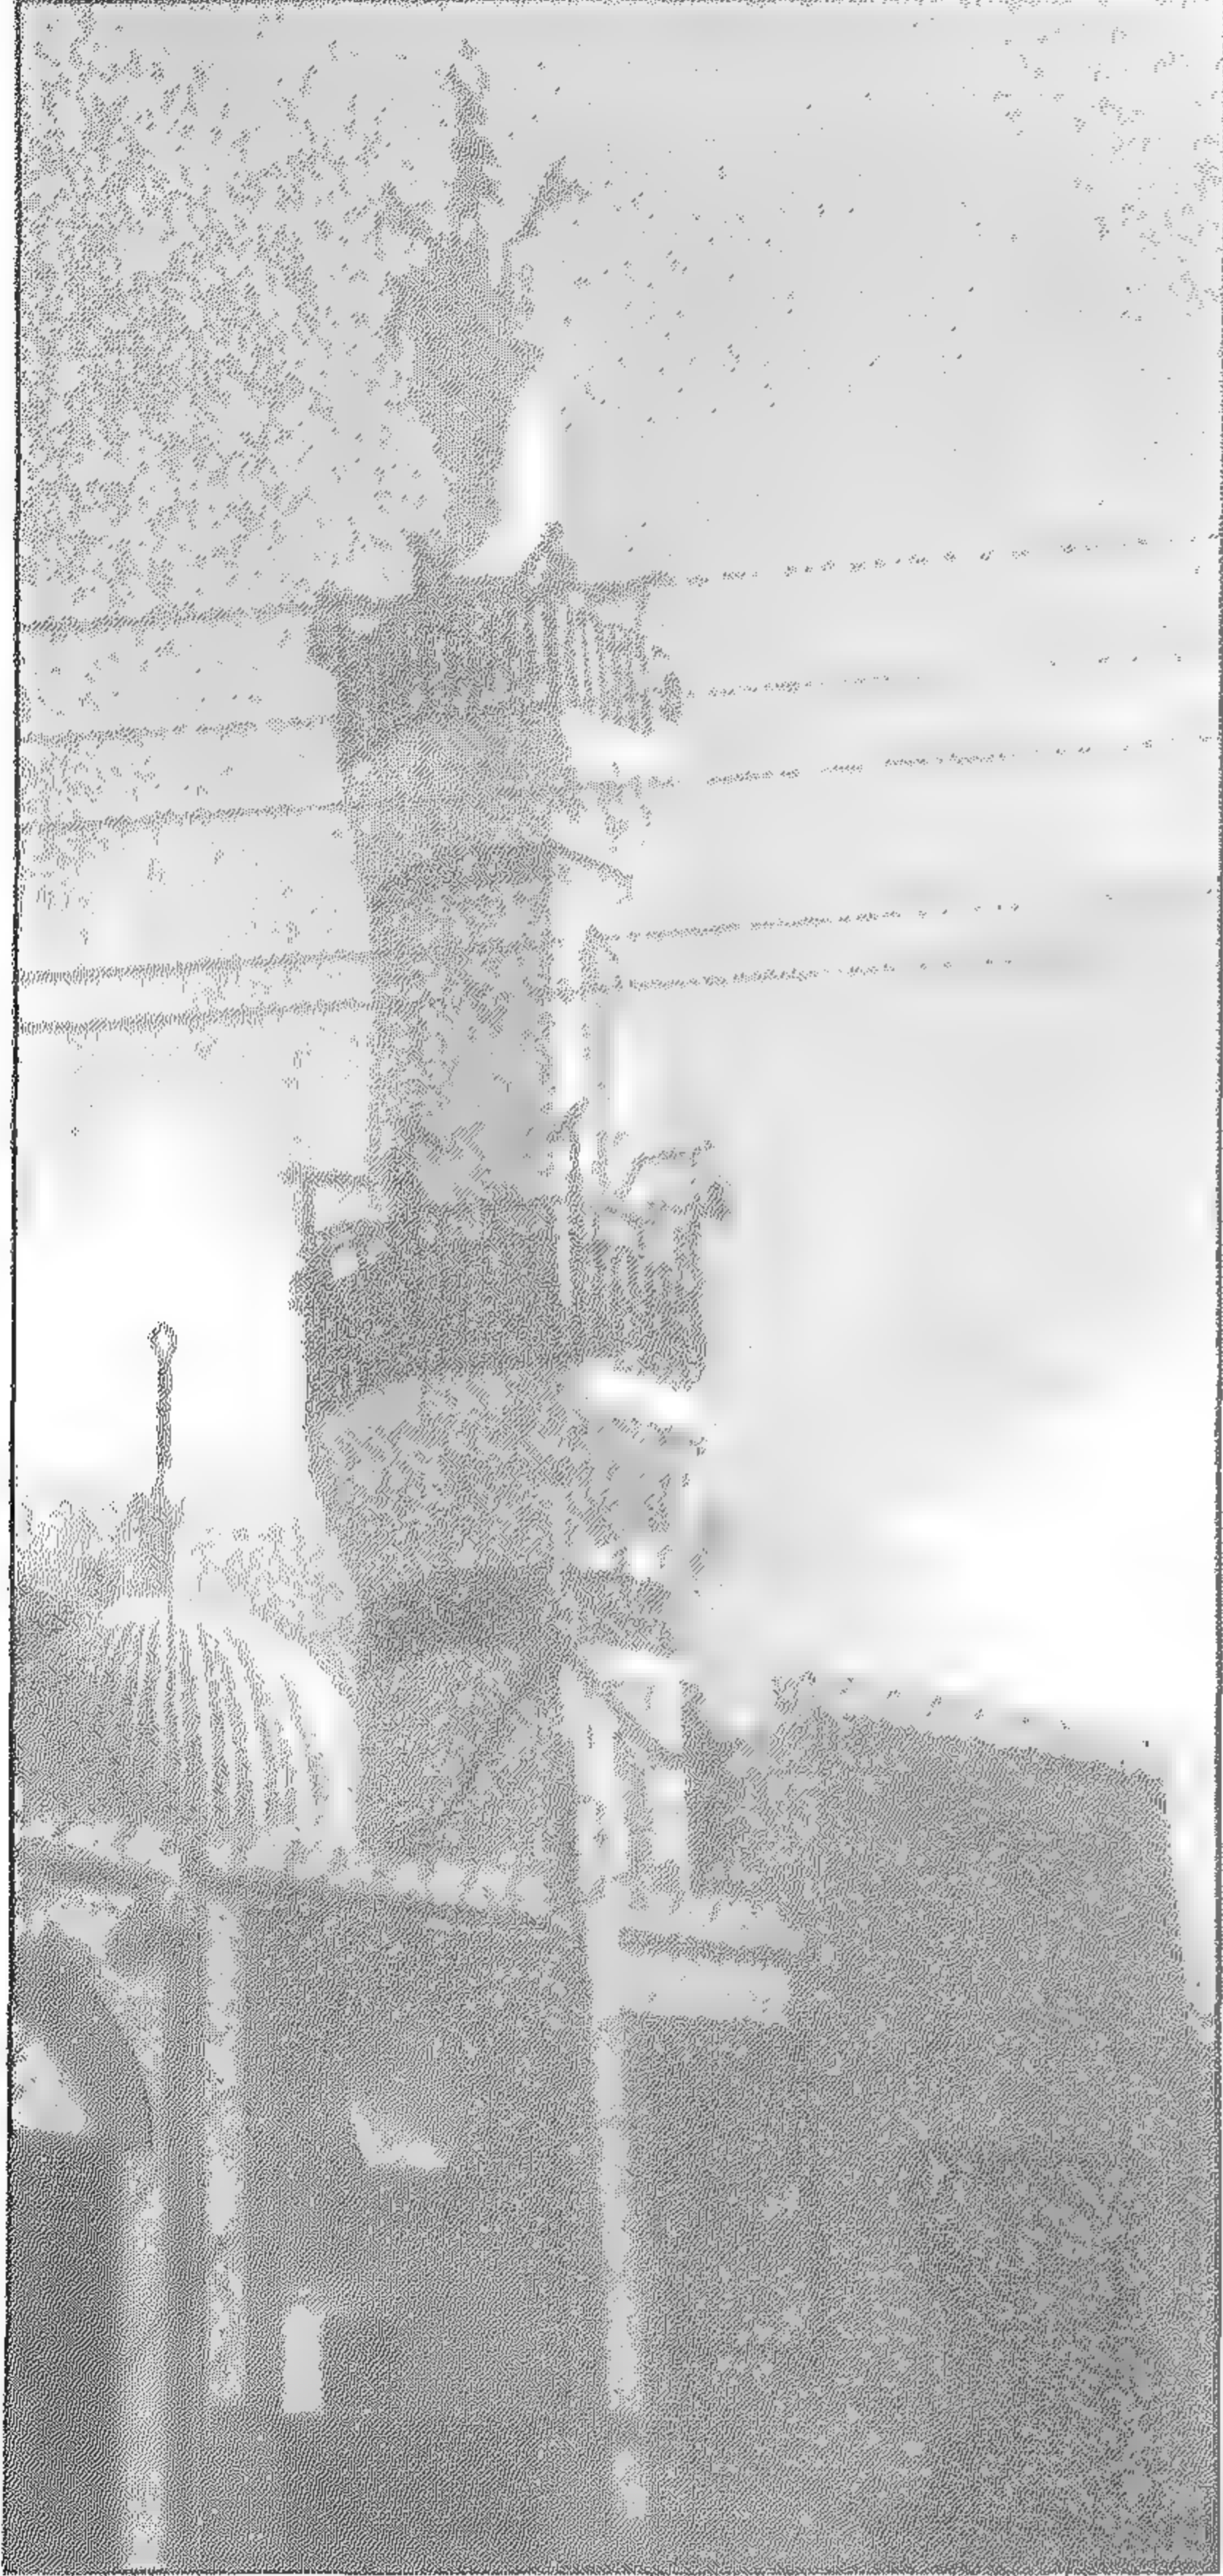
جامع أبو المكارم بعد الترميم

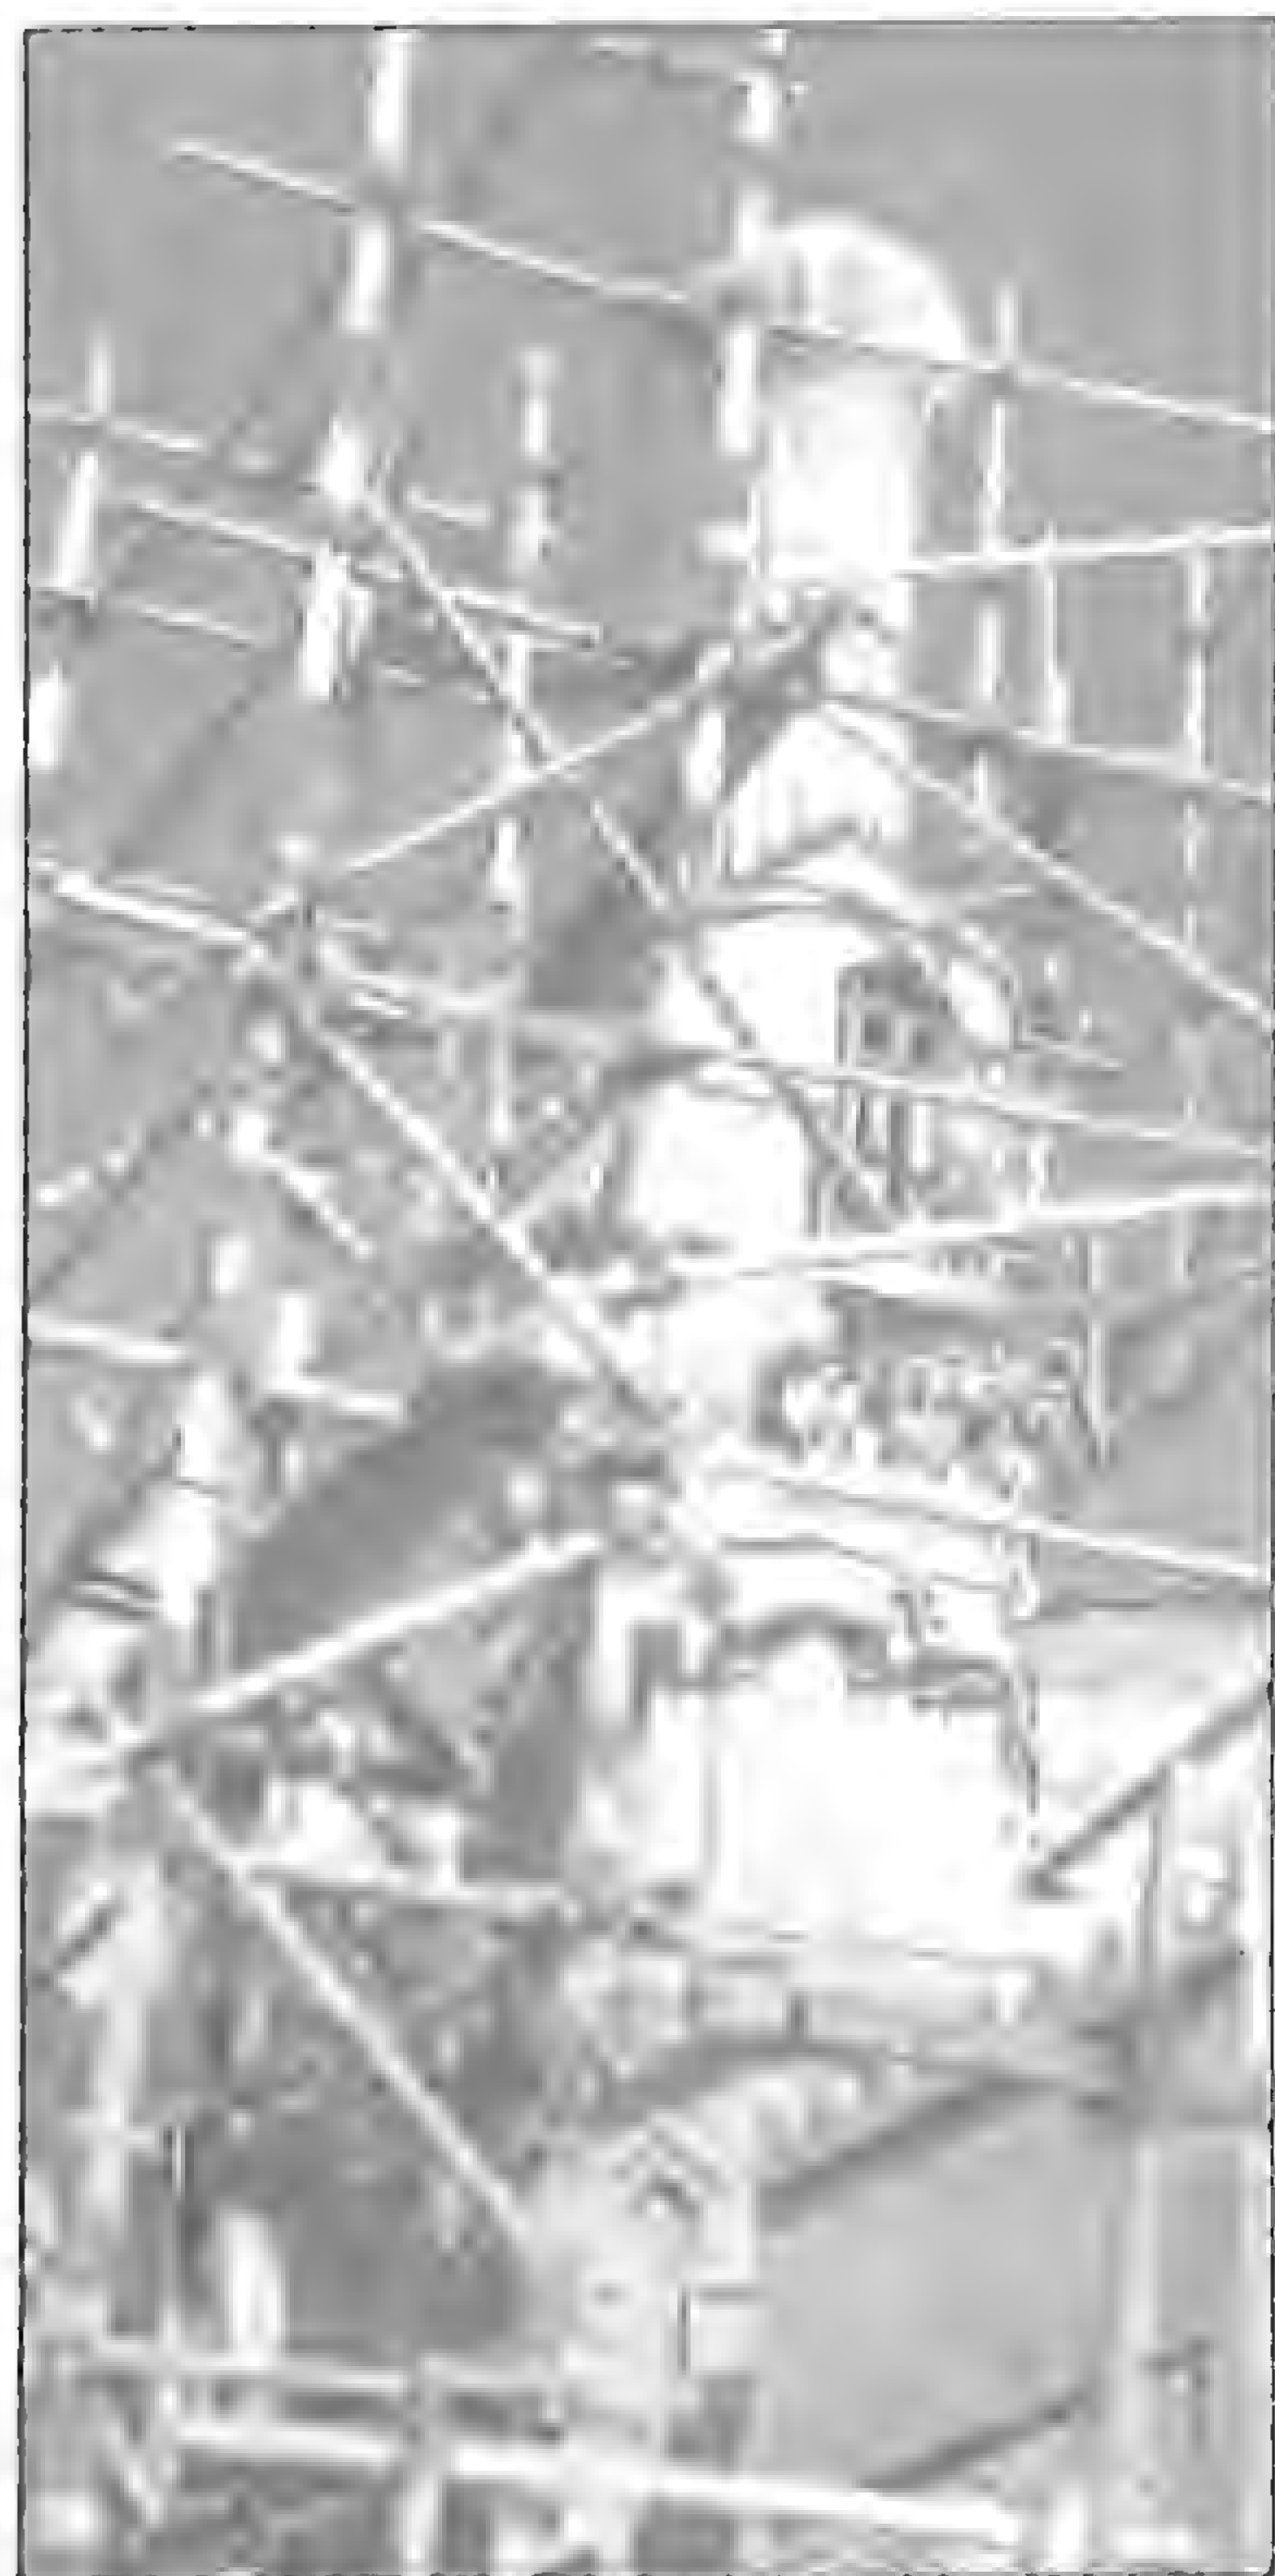
مئذنة مسجد الشيخ شهبان أثناء الترميم

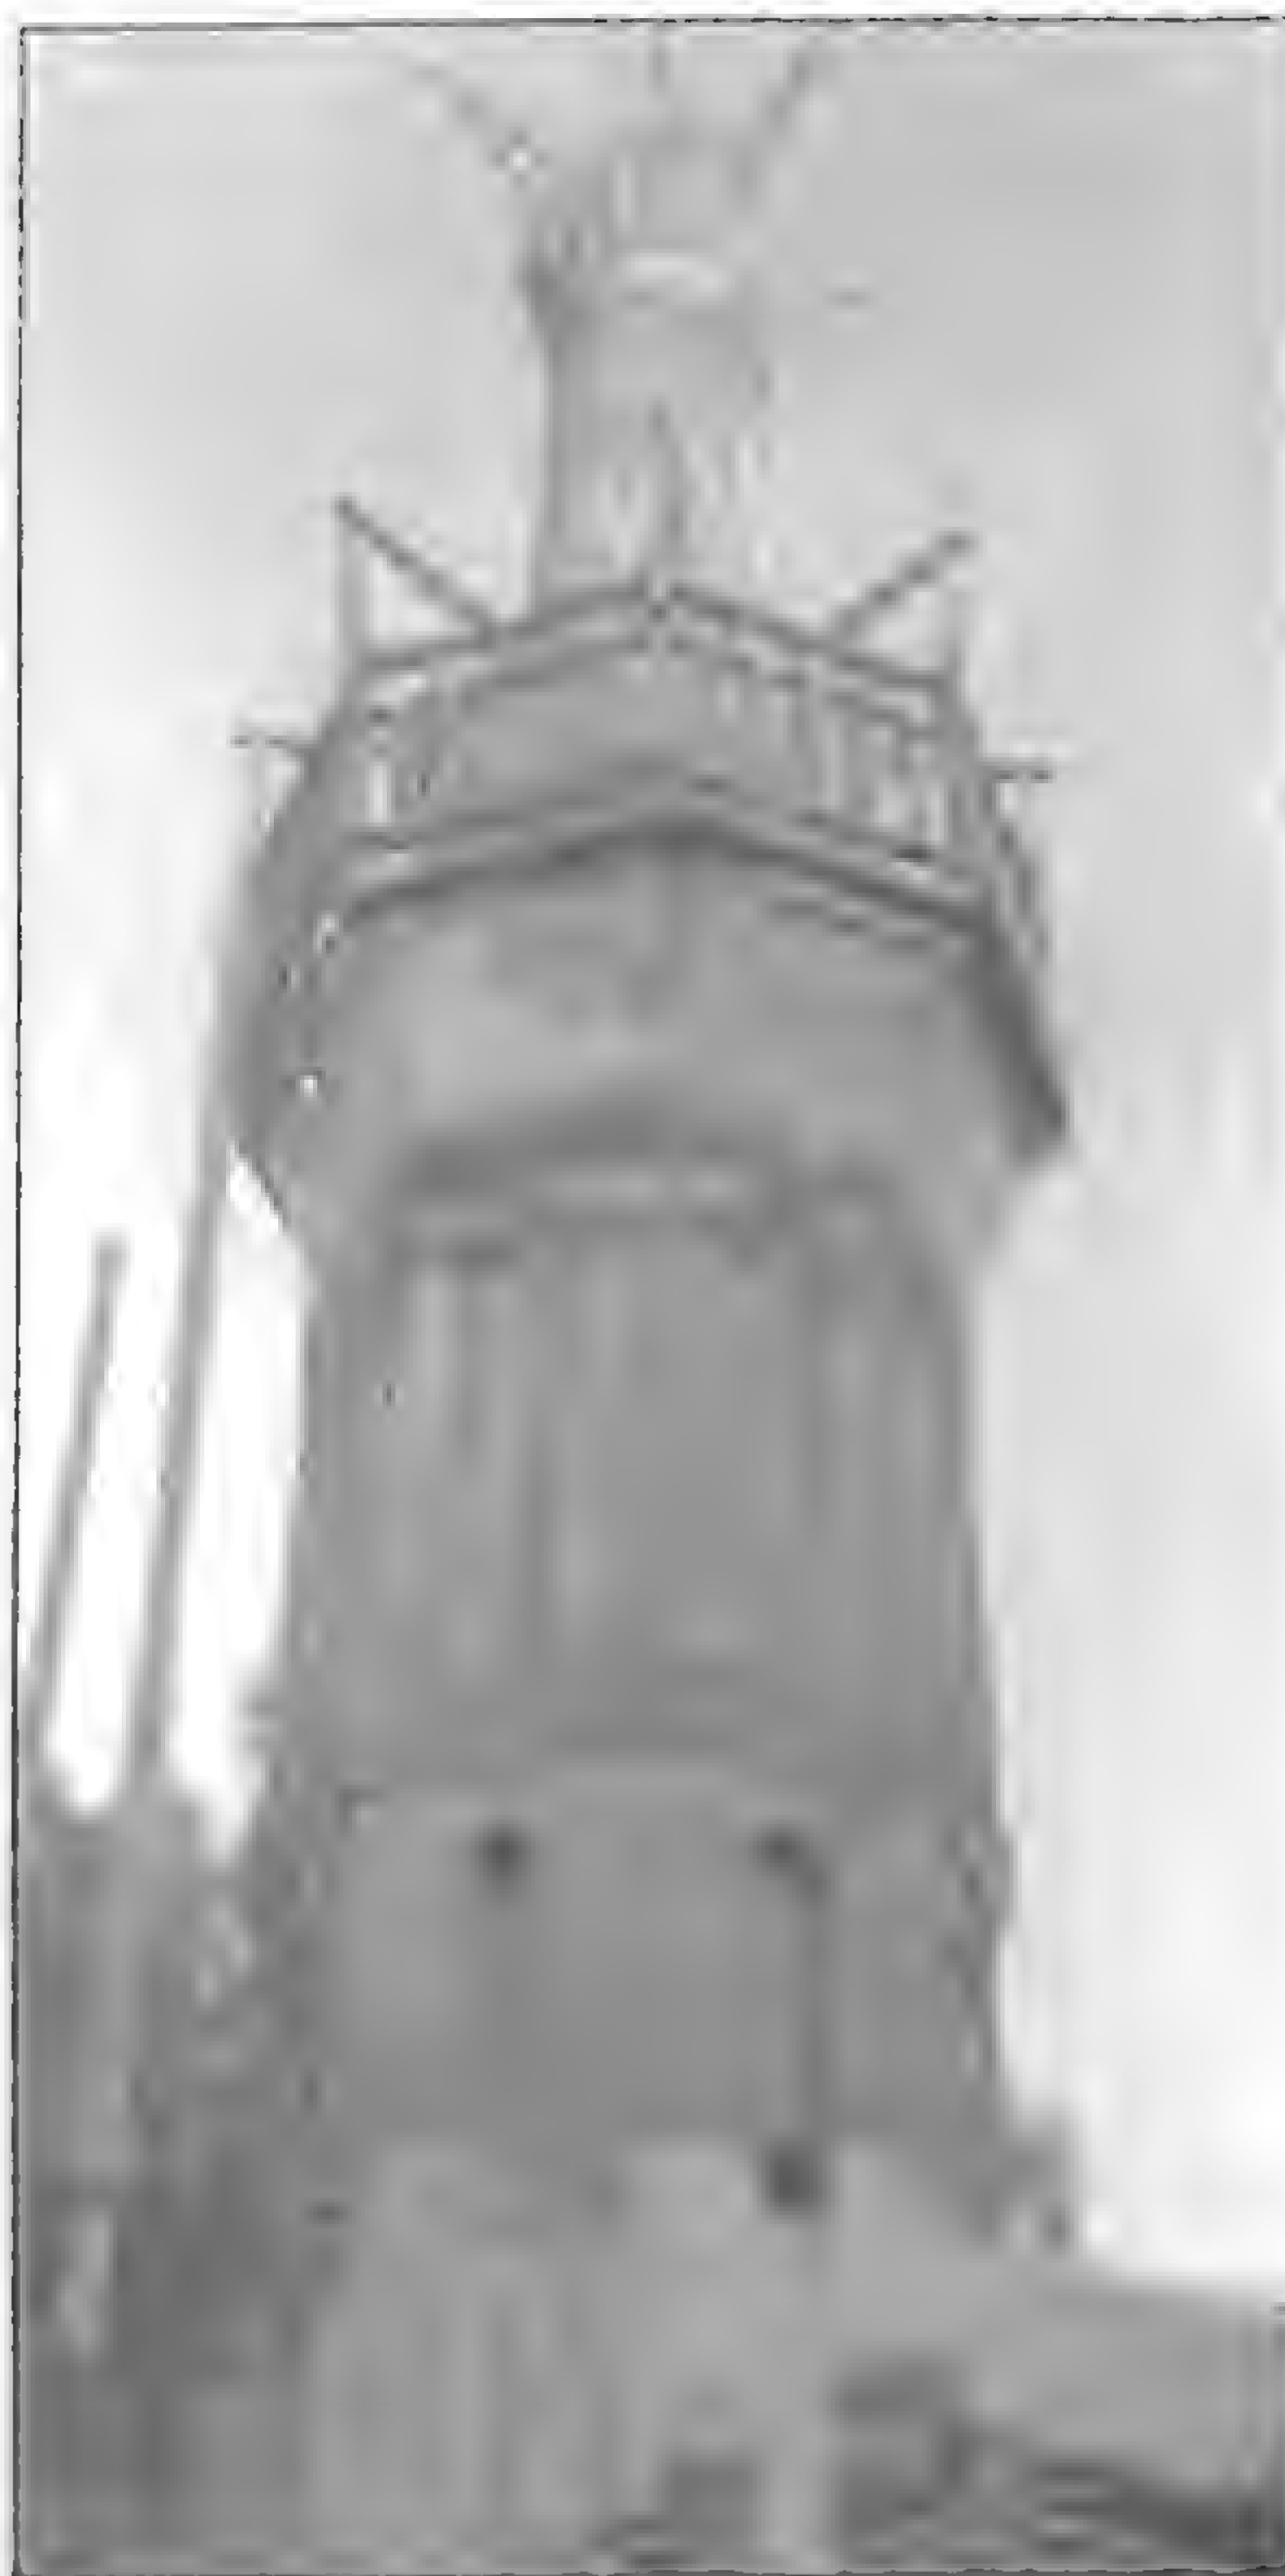
مئذنة مسجد الشيخ شهبان قبل الترميم

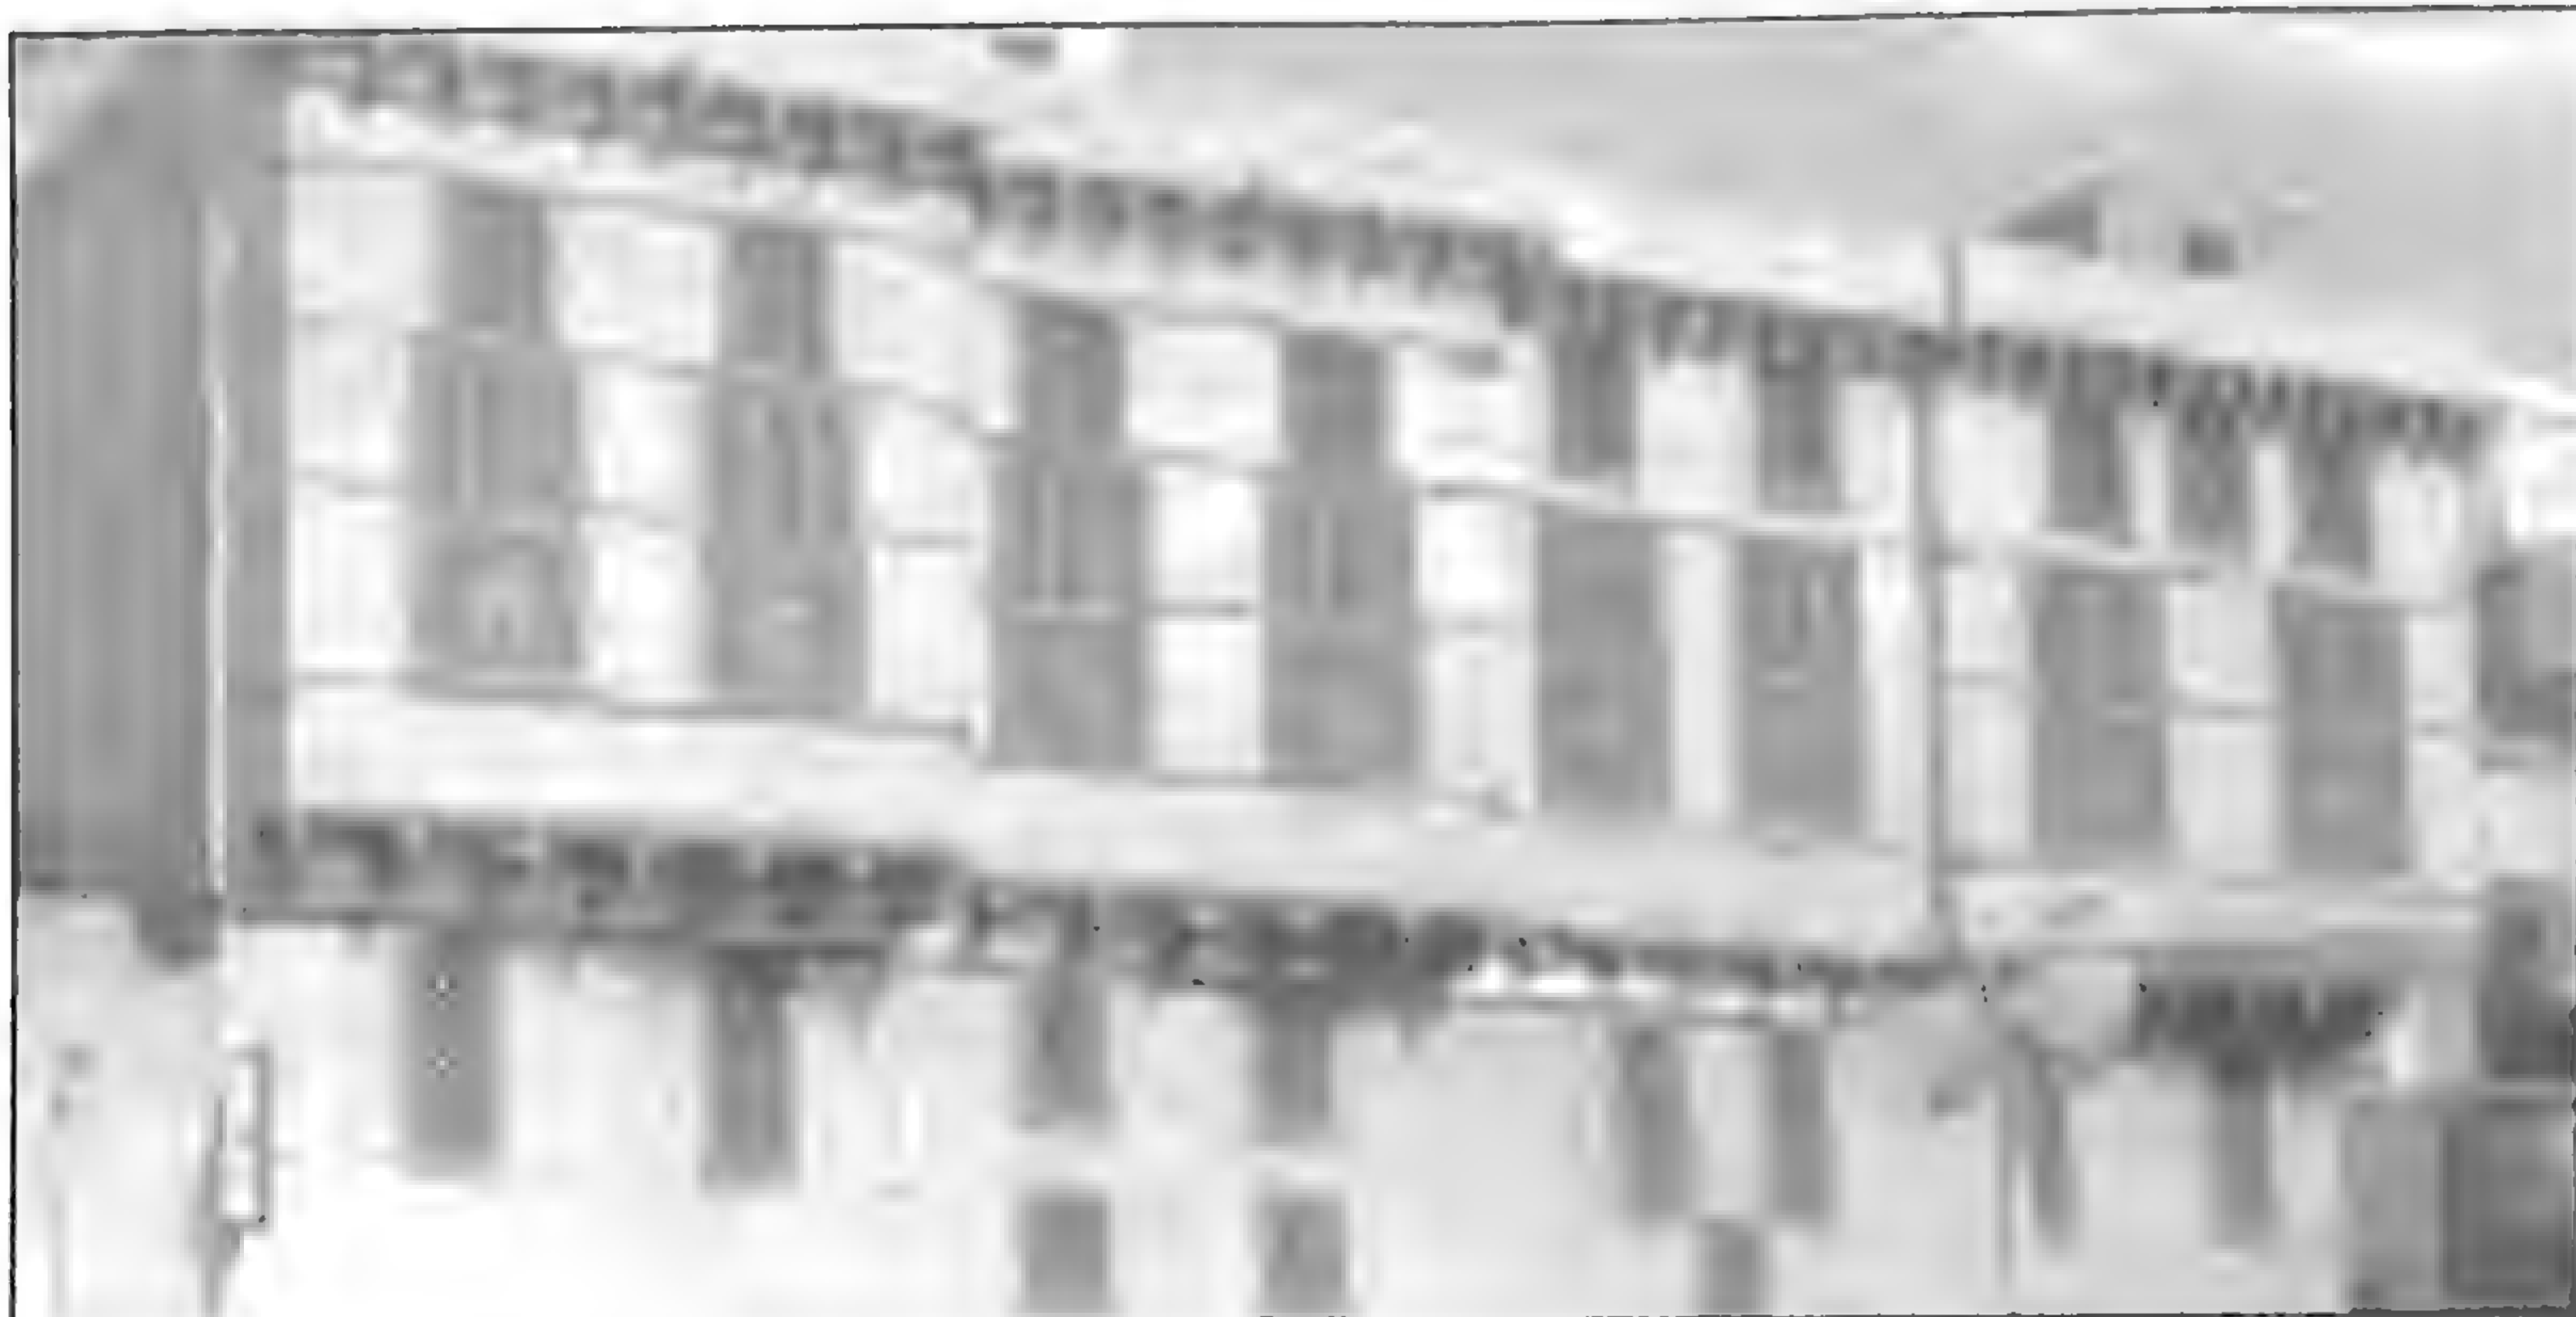
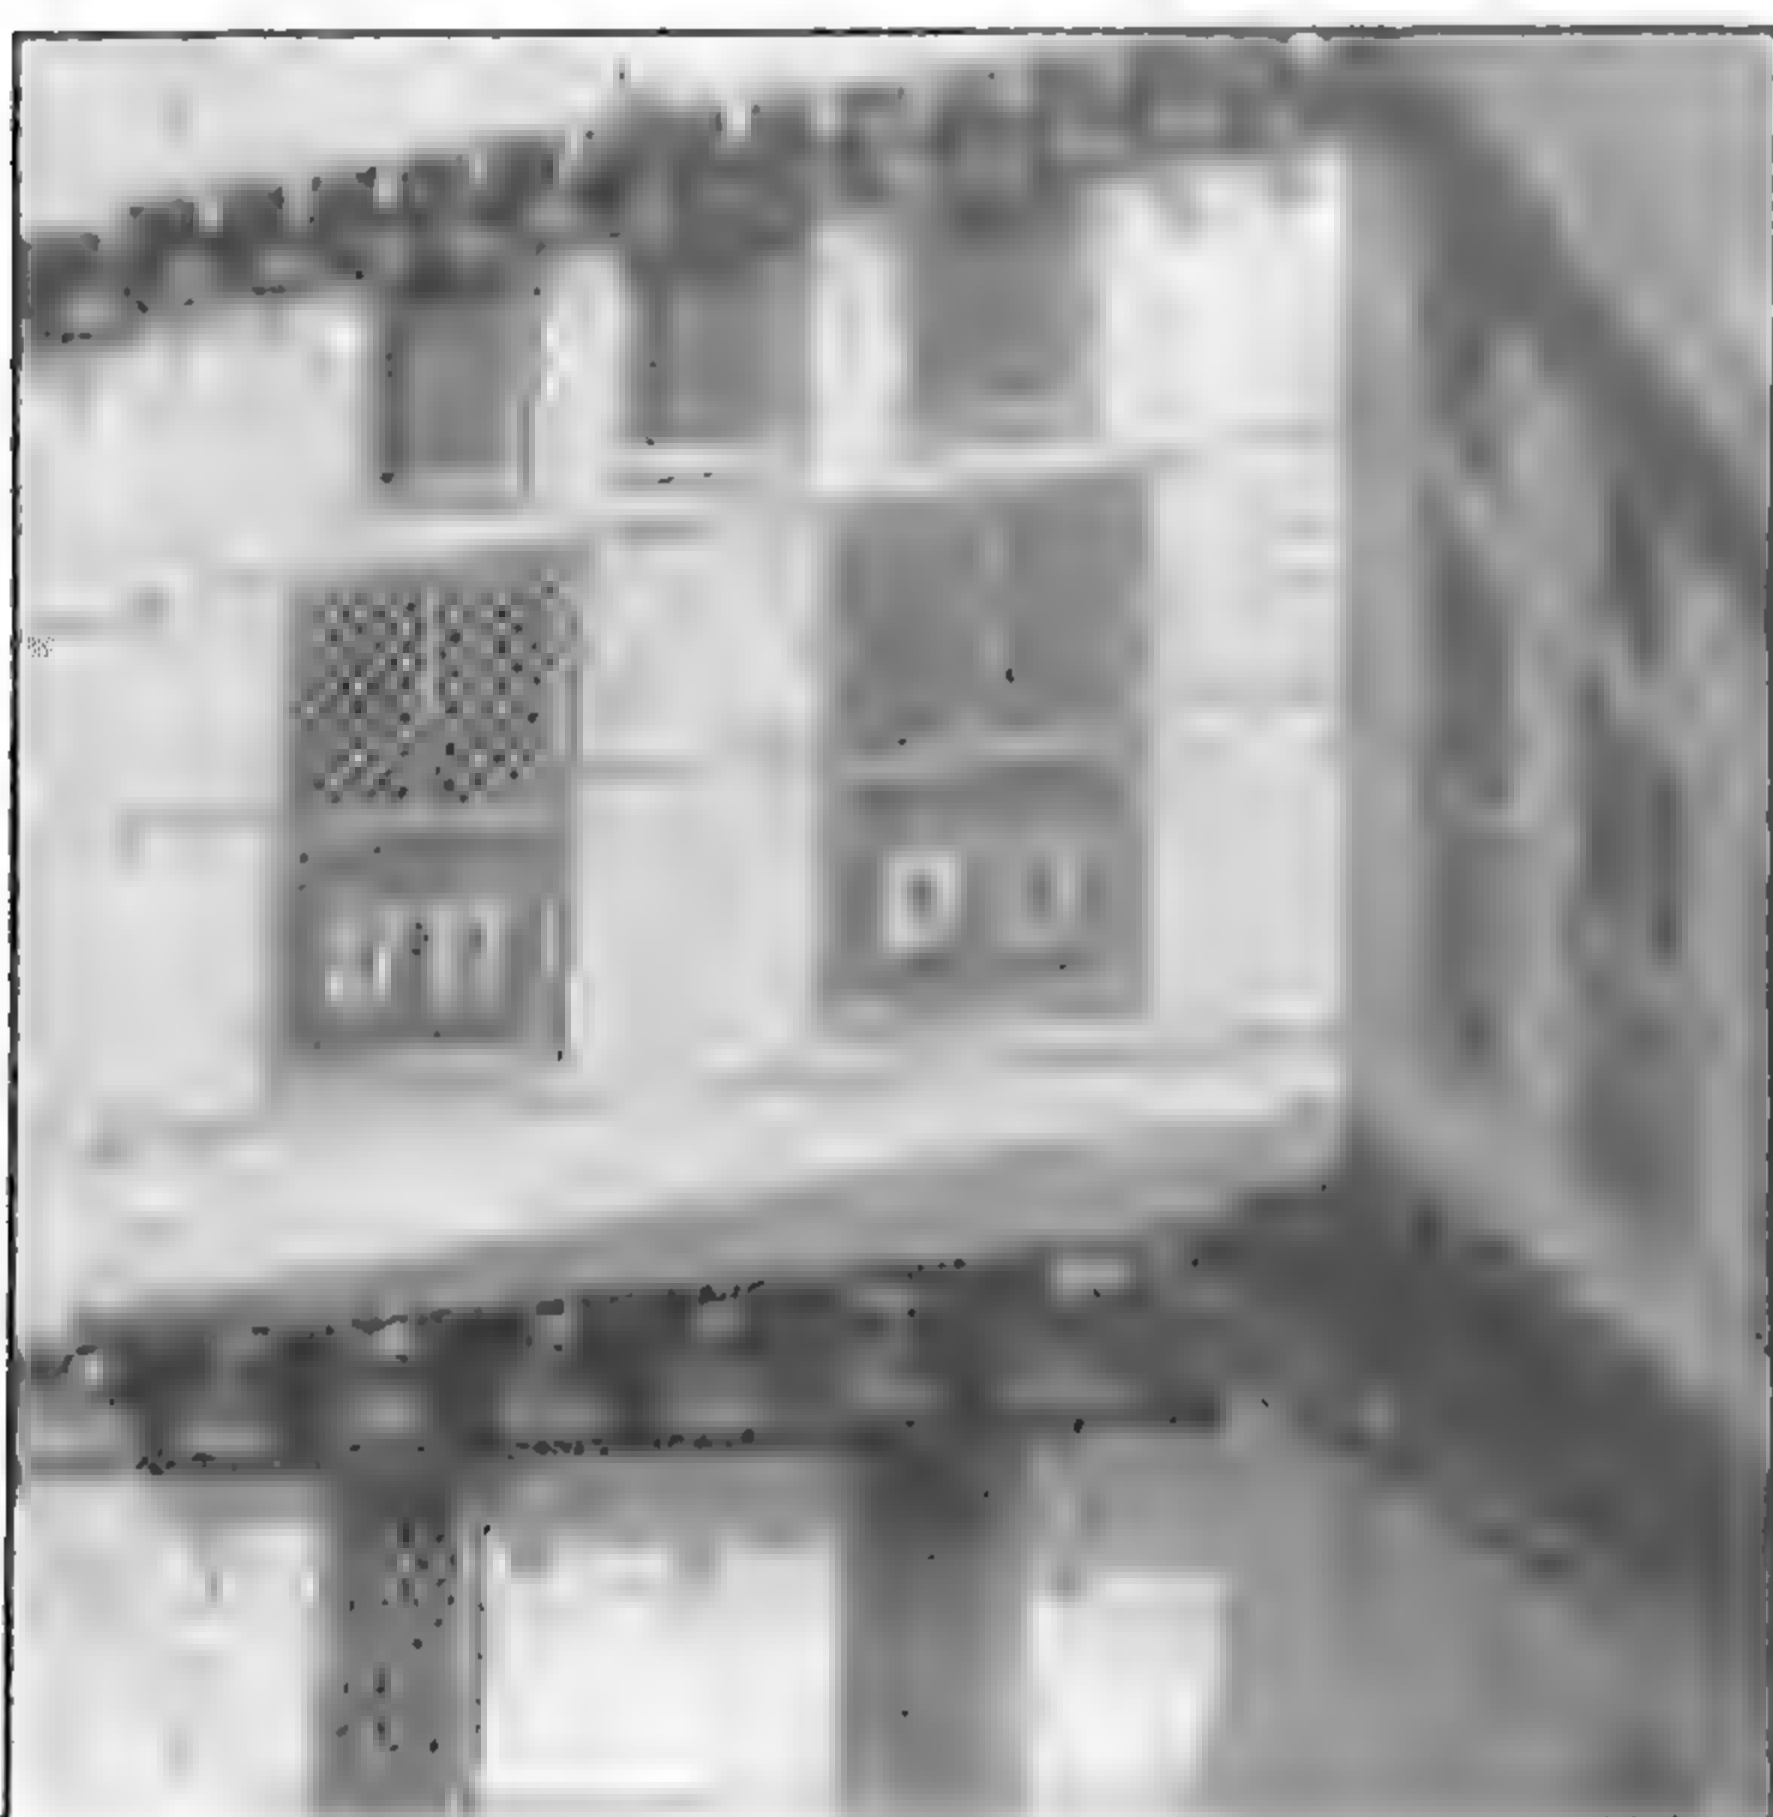
ربع الخطايبه بعد الترميم

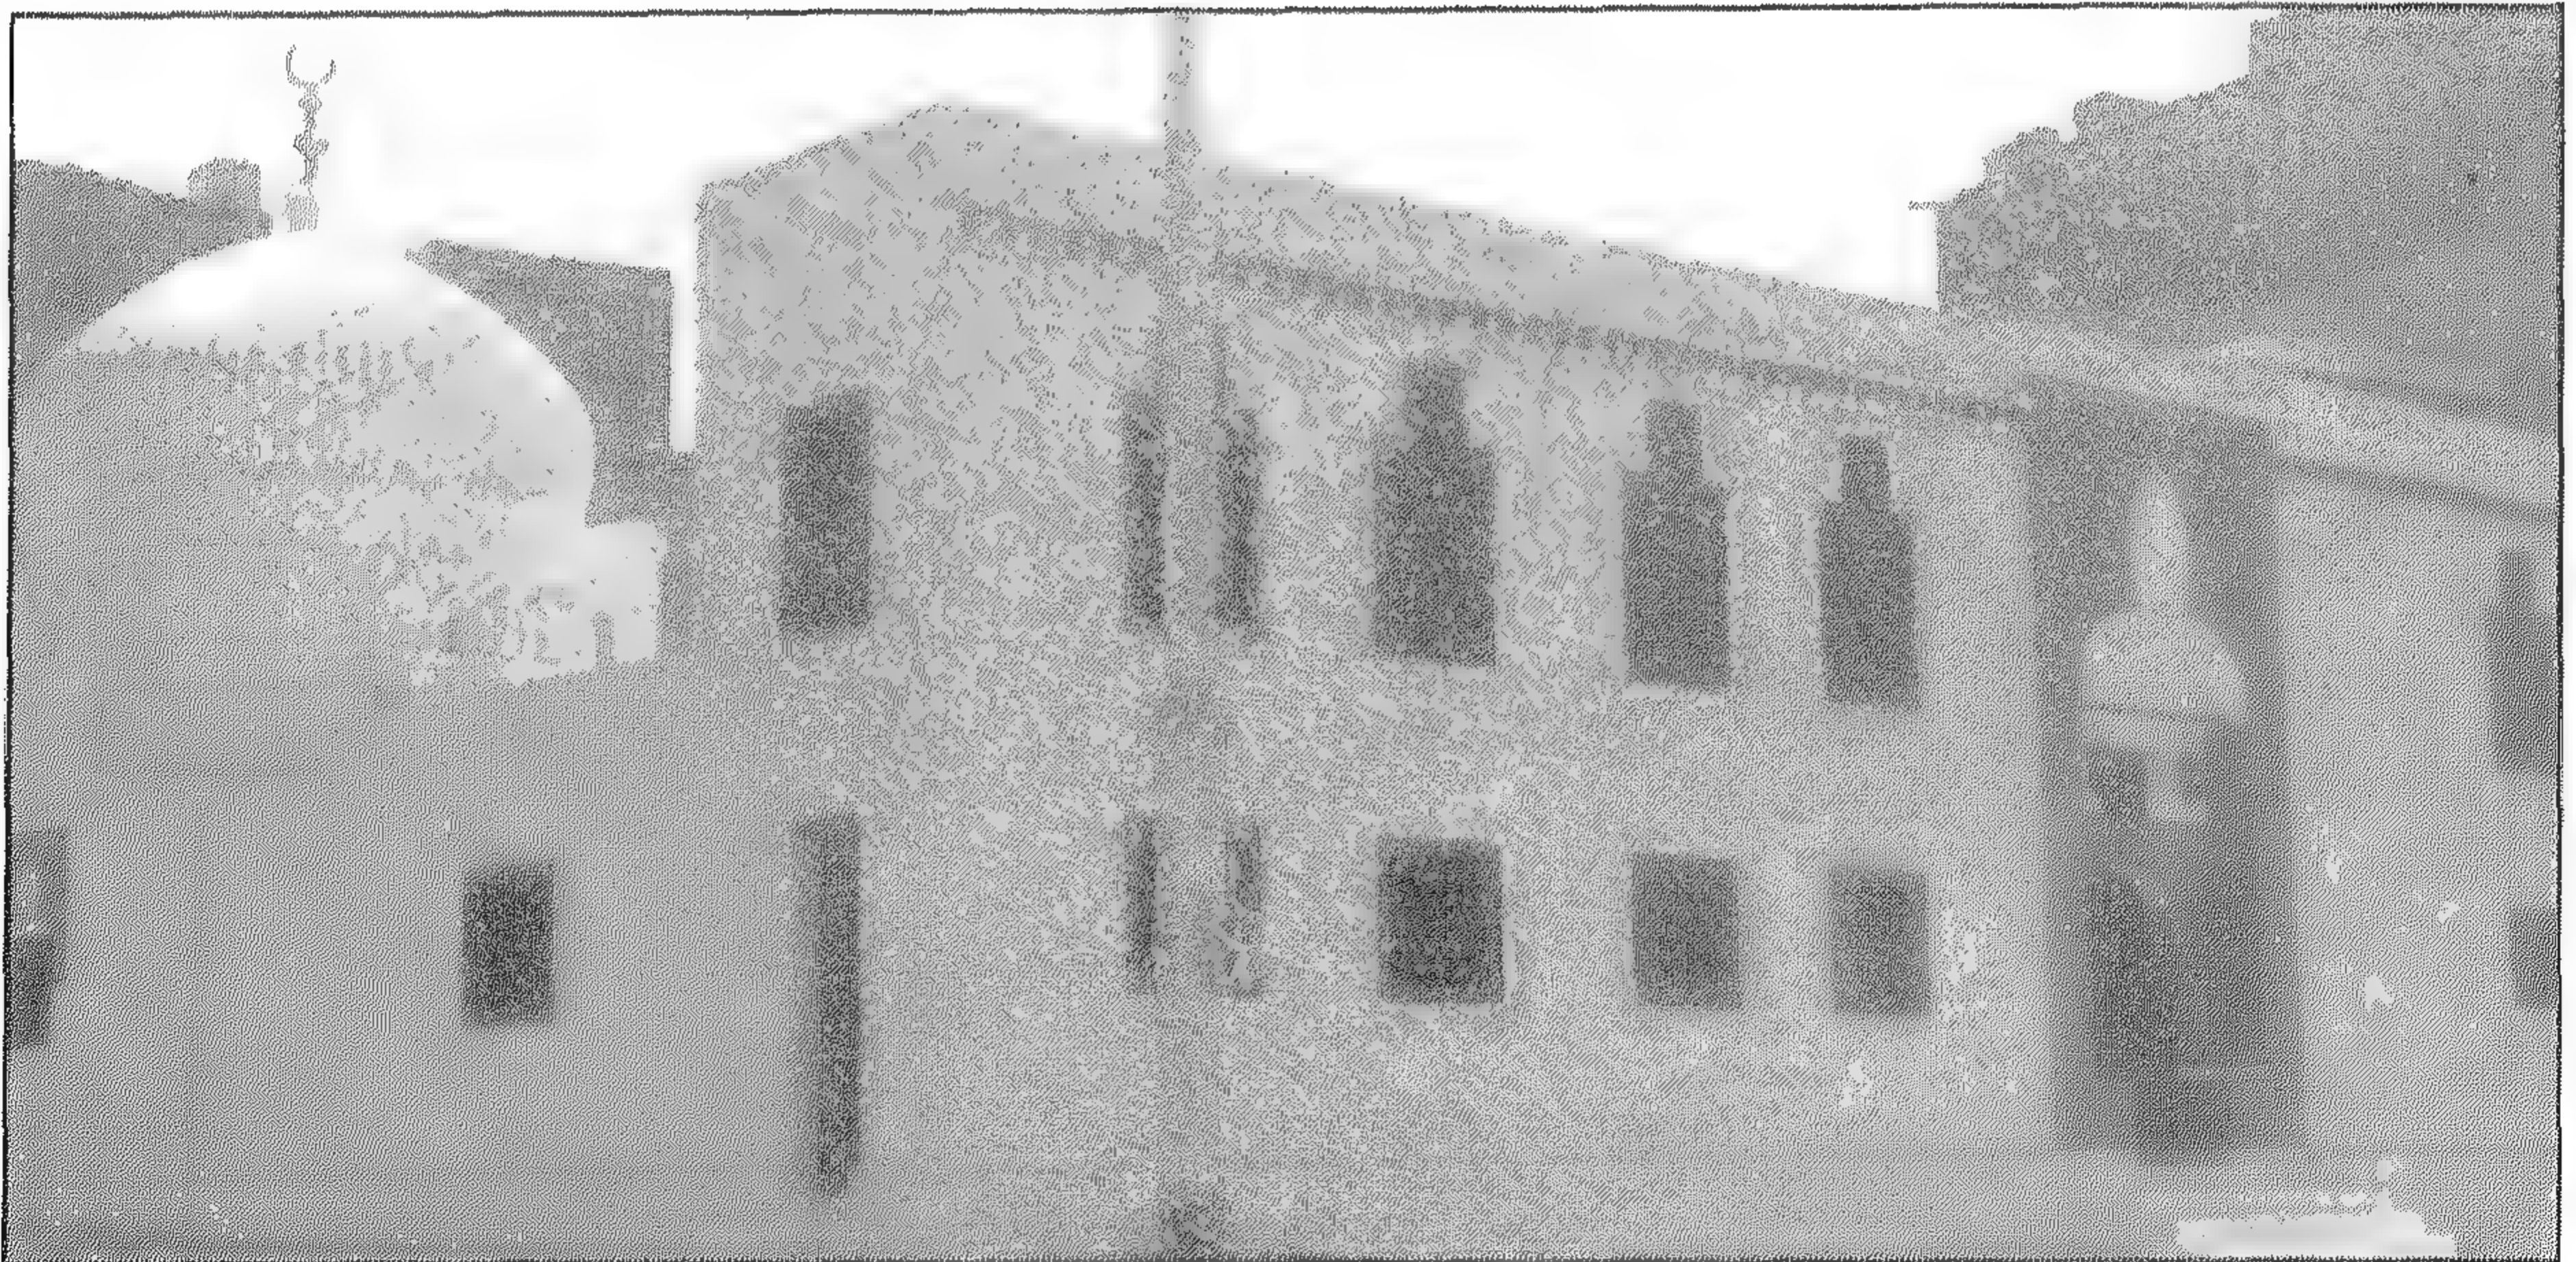
التكية الخلوتية بعد الترميم
